**RODOVIA :** ERS-415

**TRECHO 1:** ENTR. ERS-122 ACESSO (BOM PRINCÍPIO) – ENTR. RUA DA PRODUÇÃO(TUPANDI)

**TRECHO 2:** RUA DOS GERÂNEOS – ENTR. (ERS-415-TRECHO PRINCIPAL)

**VOLUME ÚNICO - ANTEPROJETO SIMPLIFICADO DE  
RECONSTRUÇÃO E RESILIÊNCIA RODOVIÁRIA - EVENTOS  
CLIMÁTICOS**

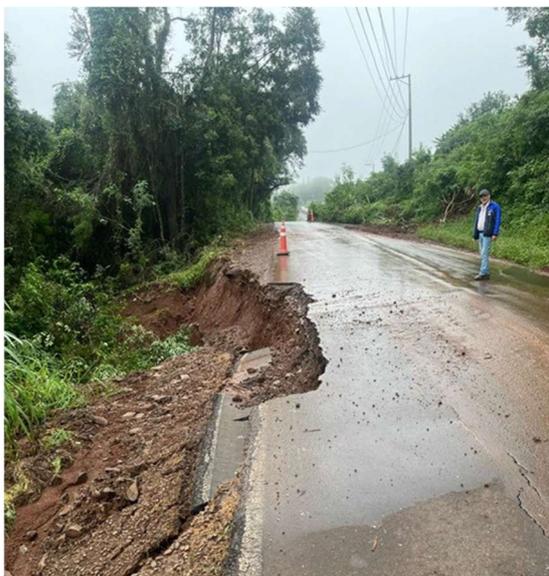
**Figura 5: Escorregamento km 1+400**

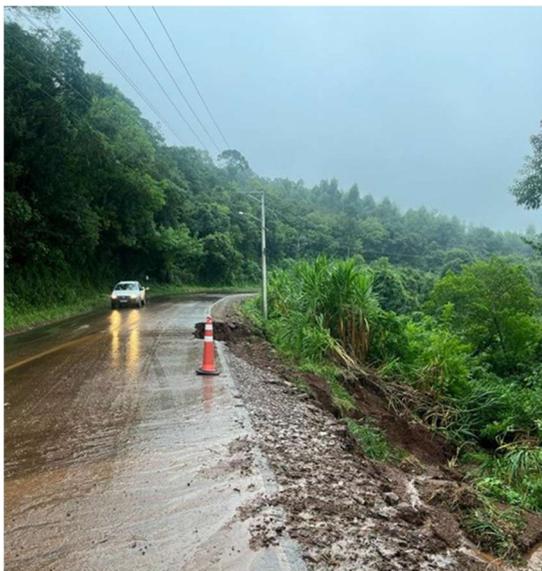
**Figura 6: Escorregamento km 1+520**

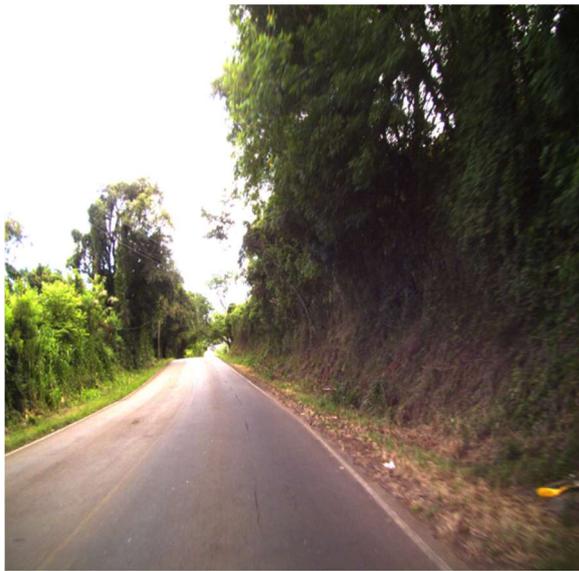
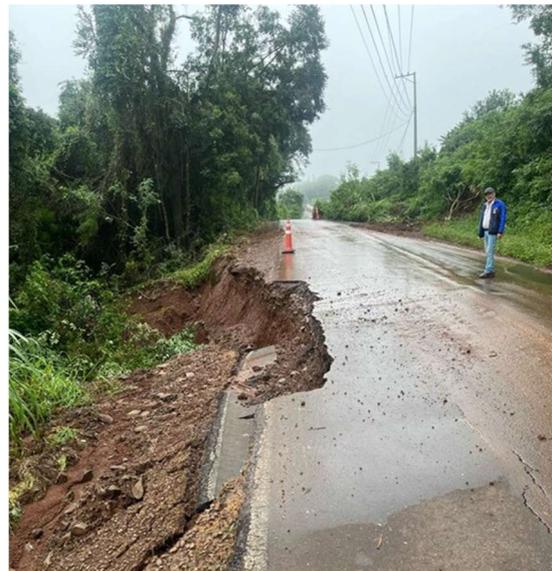
Tabela 1: Comparativo - km 1+480

1,48 km (Pavesys 2021)

1,48 km (STE 2024)
