RODOVIA : RSC-453 E ERS-486

TRECHO : ENTR. ERS-020(A) (P/ TAINHAS) – ENTR. BRS-101 (TERRA DE AREIA)

**VOLUME ÚNICO - ANTEPROJETO SIMPLIFICADO DE
RECONSTRUÇÃO E RESILIÊNCIA RODOVIÁRIA - EVENTOS
CLIMÁTICOS**

NOVEMBRO/2024

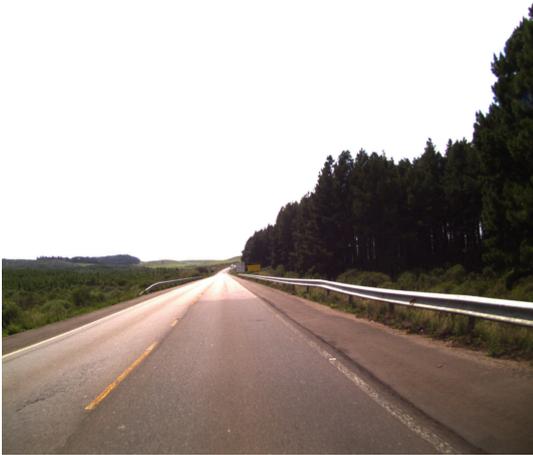
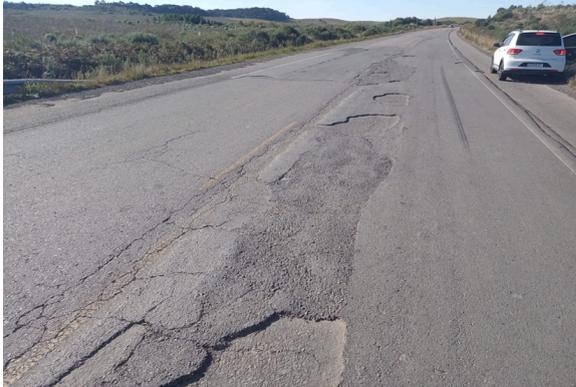
Tabela 1: Comparativo - RSC-453 - km 243+000

LEVANTAMENTO VISUAL CONTÍNUO - LVC (DNIT-PRO.008/2003)															
Rodovia: 453RSC0370							Solução					Data: Maio 2022			
Pista: Simples							KM	Contingentes	Reperf./Binder (cm)	Recapamento (cm)	Fresagem (%)	Remendo Superficial (%)	Remendo Profundo (%)	Solução adotada	Observação
Trecho: km 242.170 ate km 255.770															
Início	Fim	ICPF	IGGE	IES	Código	Conceito									
243,000	243,200	3,0	51	4	C	Regular	243 + 200							Binder + Recapeamento	
243,200	243,400	2,6	65	7	D	Ruim	243 + 400	4cm	5cm					Binder + Recapeamento	
243,400	243,600	1,8	83	8	E	Péssimo	243 + 600							Binder + Recapeamento	
243,600	243,800	3,0	36	3	C	Regular	243 + 800							Reperfilagem + Recapeamento + RL	
243,800	244,000	2,9	34	3	C	Regular	244 + 000	3cm	5cm					Reperfilagem + Recapeamento + RL

RSC-453 243,0 km (Pavesys 2021)	RSC-453 - 243,0 km (STE 2024)

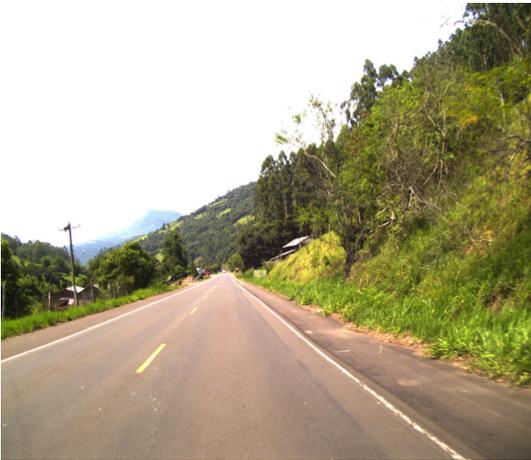
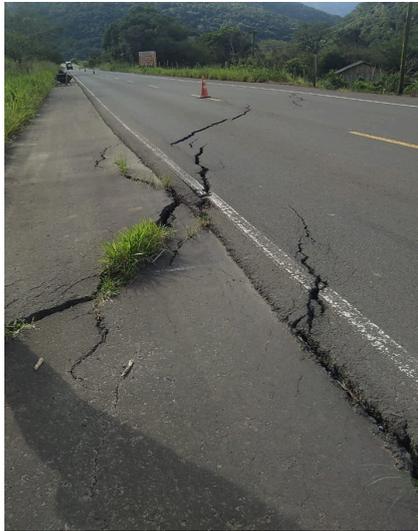
Tabela 2: Comparativo - km 13+900

LEVANTAMENTO VISUAL CONTÍNUO - LVC (DNIT-PR.C.008/2003)															
Rodovia: ERS-486							Solução					Data: Maio 2022			
Pista: Simples							KM	Condições	Reperf./Binder (cm)	Recapamento (cm)	Fresagem (%)	Remendo Superficial (%)	Remendo Profundo (%)	Solução adotada	Observação
Trecho: km 0.000 ate km 38.660															
Início	Fim	ICPF	IGGE	IES	Código	Conceito									
13,000	13,200	4,9	0	0	A	Ótimo	13 + 000						Binder + Recapeamento	OAE (Início)	
13,200	13,400	4,7	0	0	A	Ótimo	13 + 200						Binder + Recapeamento		
13,400	13,600	4,8	0	0	A	Ótimo	13 + 400		4cm	5cm			Binder + Recapeamento	OAE (Fim)	
13,600	13,800	4,1	13	0	A	Ótimo	13 + 600						Binder + Recapeamento		
13,800	14,000	4,9	0	0	A	Ótimo	13 + 800		3cm	5cm			Reperfilagem + Recapeamento + Fresagem

ERS-486 - 13,9 km (Pavesys 2021)	ERS-486 - 13,9 km (STE 2024)

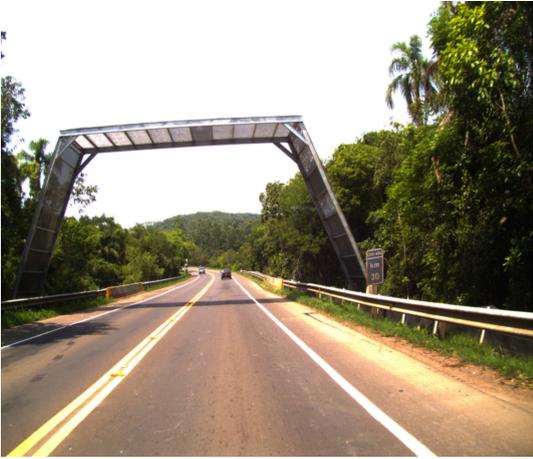
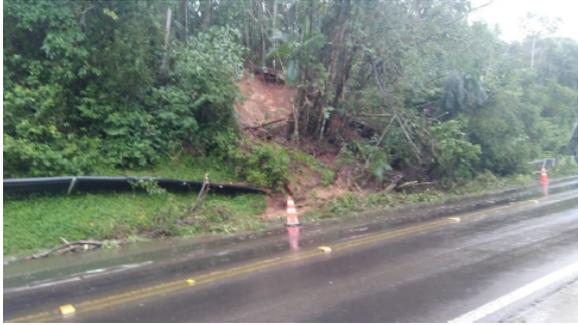
Tabela 4: Comparativo - km 30+000

LEVANTAMENTO VISUAL CONTÍNUO - LVC (DNIT-PR O.008/2003)															
Rodovia: ERS-486							Solução					Data: Maio 2022			
Pista: Simples							KM	Conteúdos	Reperf./Binder (cm)	Recapamento (cm)	Fresagem (%)	Remendo Superficial (%)	Remendo Profundo (%)	Solução adotada	Observação
Trecho: km 0.000 ate km 38.660															
Início	Fim	ICPF	IGGE	IES	Código	Conceito									
29,000	29,200	2,7	37	3	C	Regular	29 + 200						Reperfilagem + Recapeamento + Fresagem		
29,200	29,400	2,8	39	3	C	Regular	29 + 400	3cm	5cm				Reperfilagem + Recapeamento + Fresagem		
29,400	29,600	2,8	33	3	C	Regular	29 + 600						Reperfilagem + Recapeamento + Fresagem		
29,600	29,800	2,6	45	4	C	Regular	29 + 800						Reperfilagem + Recapeamento + Fresagem		
29,800	30,000	3,8	6	1	B	Bom	30 + 000						Reperfilagem + Recapeamento + Fresagem	OAE (Início Fim)

<p>ERS-486 - 30,0 km (Pavesys 2021)</p>	<p>ERS-486 - 30,0 km (STE 2024)</p>
