RODOVIA : ERS-332

TRECHO : ENTR. ERS-129 (P/ ENCANTADO) – ENTR. ERS-432 (P/ ANTA GORDA)

**VOLUME ÚNICO - ANTEPROJETO SIMPLIFICADO DE
RECONSTRUÇÃO E RESILIÊNCIA RODOVIÁRIA - EVENTOS
CLIMÁTICOS**

DEZEMBRO/2024

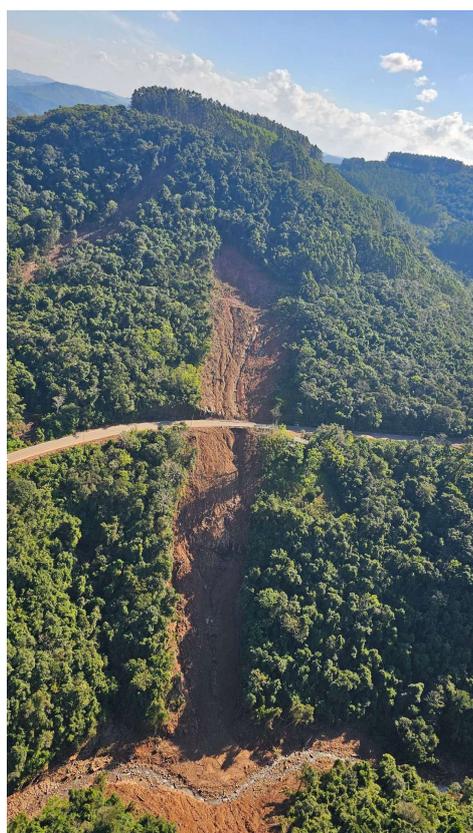
Figura 4: Escorregamento - km 10+300

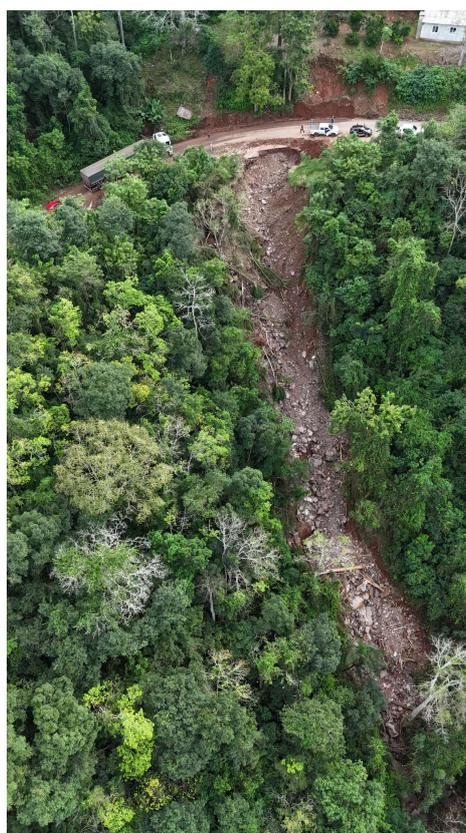
Figura 5: Escorregamento - km 9+900

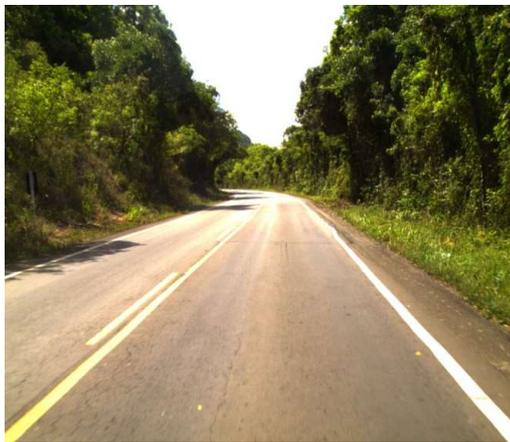
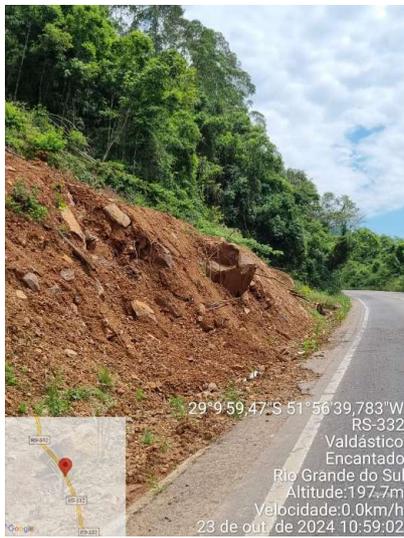
Tabela 2: Comparativo - km 9+100

LEVANTAMENTO VISUAL CONTÍNUO - LVC (DNIT-PRO.008/2003)							LEVANTAMENTO EXPEDITO (STE MAIO 2024)						
Rodovia: ERS-332			Data: Maio 2022				Solução						
Pista: Simples			Contratante: DAER				KM	Condições	Recapetamento (cm) Reper/ Binder (cm)	Fresagem (%)	Remendo Superficial (%)	Remendo Profundo (%)	Solução adotada
Início	Fim	ICPF	IGGE	IES	Código	Conceito							
9,000	9,200	2,5	47	4	C	Regular	9 + 000	5cm	5cm	100%	100%	FSS + capa	
9,200	9,400	2,6	27	3	C	Regular	9 + 200					100% RP	
9,400	9,600	3,0	13	1	B	Bom	9 + 400					100% RP	
9,600	9,800	4,0	2	0	A	Ótimo	9 + 600					100% RP	
9,800	10,000	4,9	0	0	A	Ótimo	9 + 800	5cm				capa

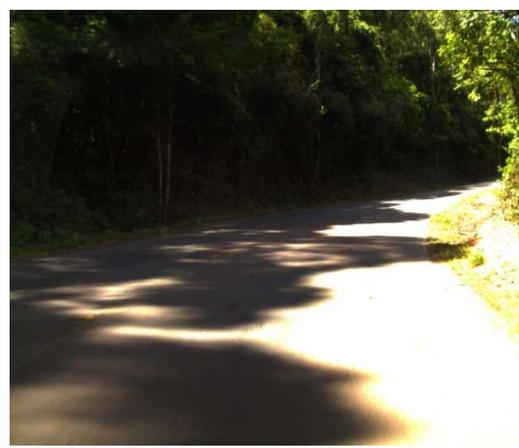
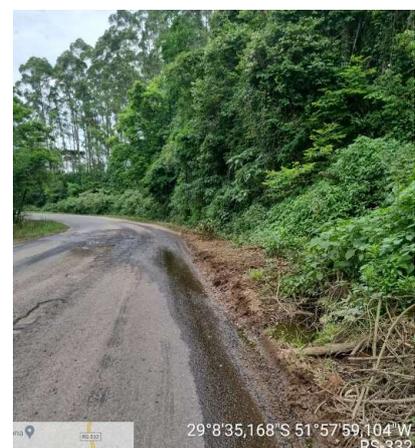
Tabela 3: Comparativo - km 13+520

LEVANTAMENTO VISUAL CONTÍNUO - LVC (DNIT-PRO.008/2003)							LEVANTAMENTO EXPEDITO (STE MAIO 2024)							
Rodovia: ERS-332			Data: Maio 2022				Solução							
Pista: Simples			Contratante: DAER				KM	Conteúdos	Reperfl./Blindar (cm)	Recapetamento (cm)	Fresagem (%)	Remendo Profundo (%)	Remendo Superficial (%)	Solução adotada
Início	Fim	ICPF	IGGE	IES	Código	Conceito								
13,000	13,200	2,6	62	4	C	Regular	13 + 000						Reperflagem + Recapeamento	
13,200	13,400	2,9	44	4	C	Regular	13 + 200						Reperflagem + Recapeamento	
13,400	13,600	3,0	16	1	B	Bom	13 + 400	3cm	5cm				Reperflagem + Recapeamento	
13,600	13,800	2,7	47	4	C	Regular	13 + 600						Reperflagem + Recapeamento	
13,800	14,000	4,7	0	0	A	Ótimo	13 + 800						Reperflagem + Recapeamento	
14,000	14,200	4,0	10	1	B	Bom	14 + 000						Reperflagem + Recapeamento
