RODOVIA : ERS-332

TRECHO : ENTR. ERS-432 (P/ ANTA GORDA) – ENTR. BRS-386(A)
(P/LAJEADO)

SEGMENTO : KM 32+200 AO KM 92+010

VOLUME ÚNICO - ANTEPROJETO SIMPLIFICADO DE
RECONSTRUÇÃO E RESILIÊNCIA RODOVIÁRIA - EVENTOS
CLIMÁTICOS

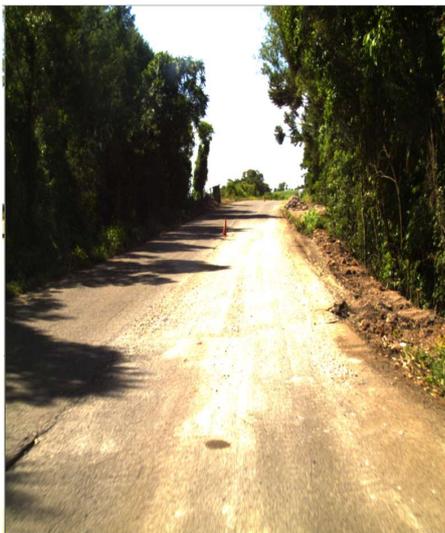
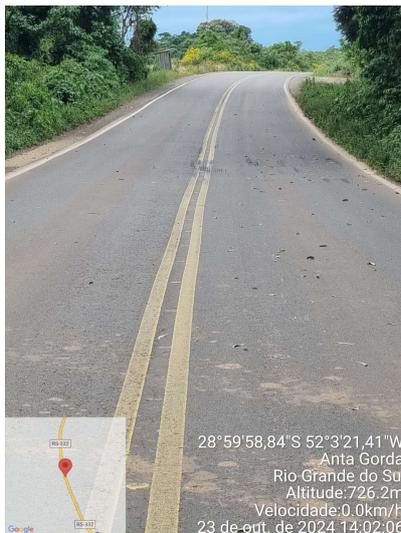
Tabela 1: Comparativo - km 34+700

LEVANTAMENTO VISUAL CONTÍNUO - LVC (DNIT-PRO.008/2003)							LEVANTAMENTO EXPEDITO (STE MAIO 2024)				
Rodovia: ERS-332		Data: Maio 2022		Solução							
Pista: Simples		Contratante: DAER		KM	Contingências	Recapetamento (cm) Repert./Binder (cm)	Fresagem (%)	Remendo Superficial (%)	Remendo Profundo (%)	Solução adotada	
Início	Fim	ICPF	IGGE								IES
34,000	34,200	2,5	41	4	C	Regular	34 + 000			10% RL	
34,200	34,400	2,6	39	4	C	Regular	34 + 200			10% RL	
34,400	34,600	2,7	17	1	B	Bom	34 + 400			10% RL	
34,600	34,800	4,0	4	0	A	Ótimo	34 + 600			10% RL	
34,800	35,000	1,5	73	8	E	Péssimo	34 + 800			10% RL

<p>34,7 km (Pavesys 2021)</p>

<p>34,7 km (STE 2024)</p> <p>28° 59' 58,84" S 52° 3' 21,41" W Anta Gorda Rio Grande do Sul Altitude: 726.2m Velocidade: 0.0km/h 23 de-out. de 2024 14:02:06</p>
---	---

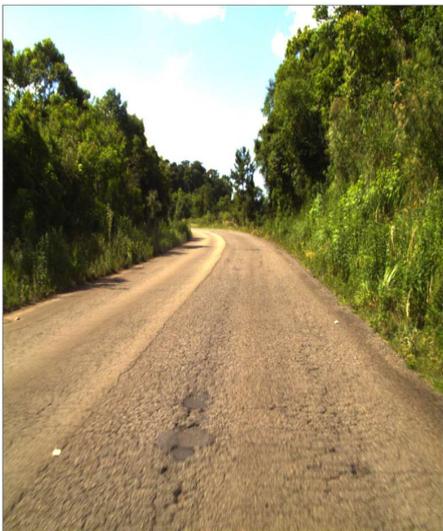
Tabela 2: Comparativo - km 38+300

LEVANTAMENTO VISUAL CONTÍNUO - LVC (DNIT-PRO.008/2003)							LEVANTAMENTO EXPEDITO (STE MAIO 2024)							
Rodovia: ERS-332			Data: Maio 2022				Solução							
Pista: Simples			Contratante: DAER				KM	Contingênc	Recapamento (cm)	Repar.//Binder (cm)	Fresagem (%)	Remendo Profundo (%)	Remendo Superficial (%)	Solução adotada
Trecho: km 0.000 ate km 92.200			Conceito											
Início	Fim	ICPF	IGGE	IES	Código	Conceito								
38,000	38,200	2,5	33	3	C	Regular	38 + 000						10% RL	
38,200	38,400	1,6	65	8	E	Péssimo	38 + 200						10% RL	
38,400	38,600	2,7	35	4	C	Regular	38 + 400						10% RL	
38,600	38,800	1,3	89	8	E	Péssimo	38 + 600						10% RL	
38,800	39,000	1,2	97	10	E	Péssimo	38 + 800						10% RL	
39,000	39,200	1,5	86	10	E	Péssimo	39 + 000						10% RL

38,3 km (Pavesys 2021)	38,3 km (STE 2024)
