GOVERNO DO ESTADO DO RIO GRANDE DO SUL
SECRETARIA DE LOGÍSTICA E TRANSPORTES
DEPARTAMENTO AUTÔNOMO DE ESTRADAS DE RODAGEM

RODOVIA : ERS-448

TRECHO : PONTE DE FERRO S/RIO DAS ANTAS – ENTR. RSC-453 (P/
FARROUPILHA)

VOLUME ÚNICO - ANTEPROJETO SIMPLIFICADO DE
RECONSTRUÇÃO E RESILIÊNCIA RODOVIÁRIA - EVENTOS
CLIMÁTICOS

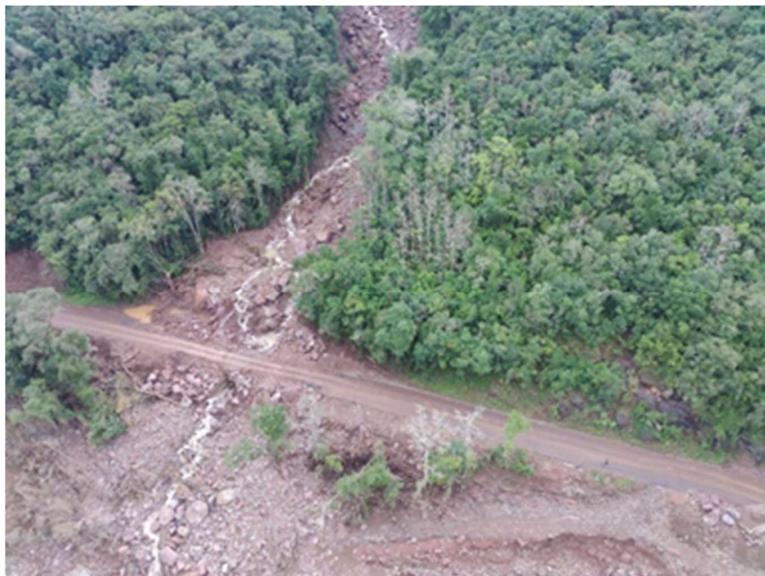
Figura 4: Escorregamento - km 32+400

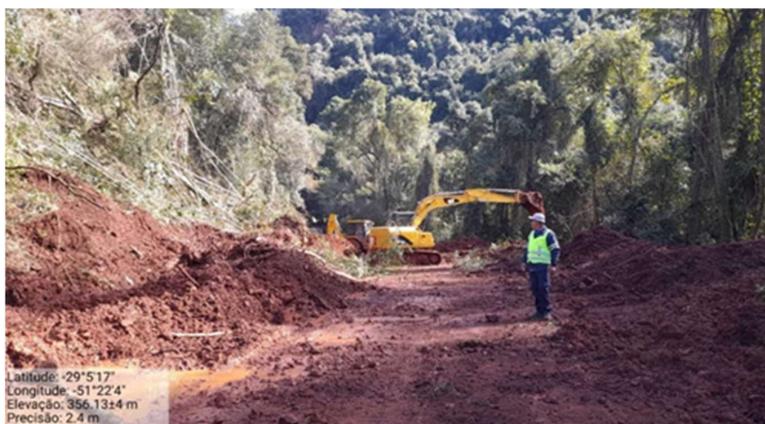
Figura 5: Patologia no pavimento - km 37+840

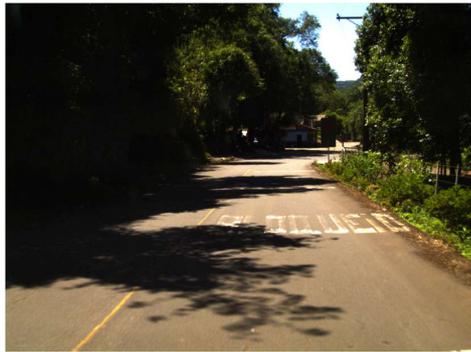
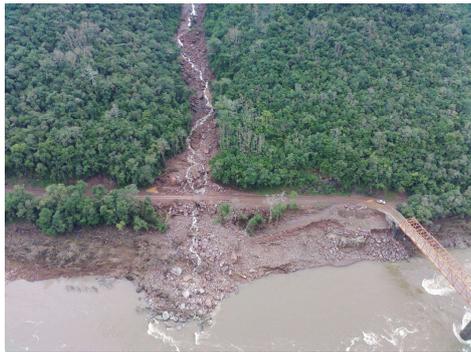
Tabela 1: Comparativo - km 32+400

LEVANTAMENTO VISUAL CONTÍNUO - LVC							LEVANTAMENTO EXPEDITO							
Rodovia: 448ERS0020 e 448ERS0030														
Pista: Simples														
Trecho: km 16.810 ate km 55.670														
Início	Fim	ICPF	IGGE	IES	Código	Conceito	KM	Conteúdos	Reperfilagem (3 cm)	Fresagem	Recapeamento CBUQ	Remendo Superficial	Remendo Profundo	Solução adotada
32,000	32,200	2,8	54	4	C	Regular	32+000							Reperf. 3cm + Recapeamento 5 cm
32,200	32,400	3,0	67	7	D	Ruim	32+200							Reperf. 3cm + Recapeamento 5 cm
32,400	32,600	1,6	85	8	E	Péssimo	32+400							Reperf. 3cm + Recapeamento 5 cm
32,600	32,800	1,9	88	8	E	Péssimo	32+600							Reperf. 3cm + Fresagem + Recapeamento 5 cm + RS
32,800	33,000	1,5	86	8	E	Péssimo	32+800							Reperf. 3cm + Fresagem + Recapeamento 5 cm + RS

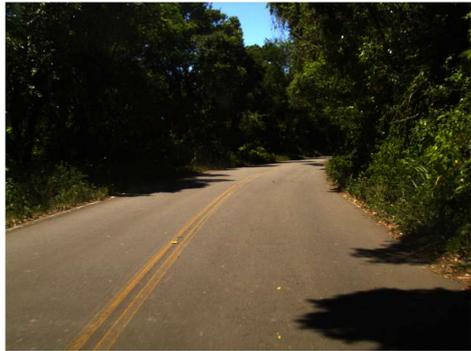
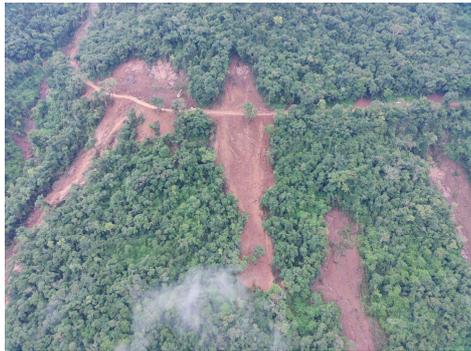
Tabela 2: Comparativo - km 36+600

LEVANTAMENTO VISUAL CONTÍNUO - LVC							LEVANTAMENTO EXPEDITO							
Rodovia: 448ERS0020 e 448ERS0030														
Pista: Simples														
Trecho: km 16.810 ate km 55.670														
Início	Fim	ICPF	IGGE	IES	Código	Conceito	KM	Contenções	Reperfilagem (3 cm)	Fresagem	Recapamento CBUQ	Remendo Superficial	Remendo 2º fundo	Solução adotada
36,000	36,200	1,6	89	10	E	Péssimo	36+000							Reperf. 3cm + Recapeamento 5 cm +RS 50%
36,200	36,400	3,0	33	3	C	Regular	36+200							Reperf. 3cm + Recapeamento 5 cm
36,400	36,600	2,7	35	3	C	Regular	36+400							Reperf. 3cm + Recapeamento 5 cm
36,600	36,800	2,6	34	3	C	Regular	36+600							Reperf. 3cm + Fresagem + Recapeamento 5 cm + RS
36,800	37,000	1,6	110	10	E	Péssimo	36+800							Reperf. 3cm + Recapeamento 5 cm

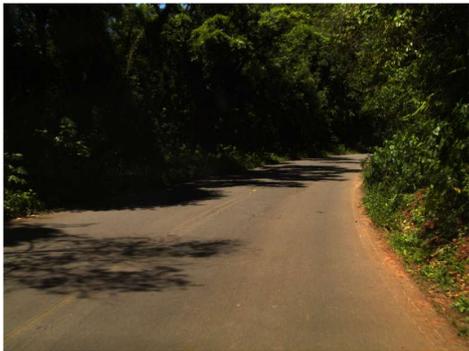
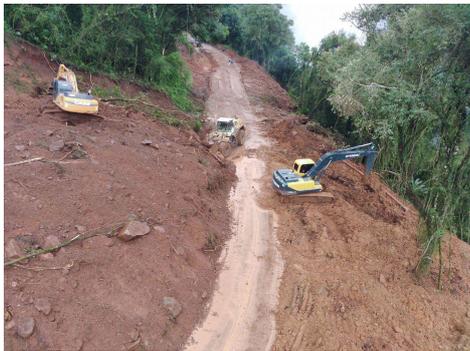
Tabela 3: Comparativo - km 36+600

LEVANTAMENTO VISUAL CONTÍNUO - LVC							LEVANTAMENTO EXPEDITO							
Rodovia: 448ERS0020 e 448ERS0030														
Pista: Simples														
Trecho: km 16.810 ate km 55.670														
Início	Fim	ICPF	IGGE	IES	Código	Conceito	KM	Contenções	Reperfilagem (3 cm)	Fresagem	Recapamento CBUQ	Remendo Superficial	Remendo 2º fundo	Solução adotada
36,000	36,200	1,6	89	10	E	Péssimo	36+000							Reperf. 3cm + Recapeamento 5 cm +RS 50%
36,200	36,400	3,0	33	3	C	Regular	36+200							Reperf. 3cm + Recapeamento 5 cm
36,400	36,600	2,7	35	3	C	Regular	36+400							Reperf. 3cm + Recapeamento 5 cm
36,600	36,800	2,6	34	3	C	Regular	36+600							Reperf. 3cm + Fresagem + Recapeamento 5 cm + RS
36,800	37,000	1,6	110	10	E	Péssimo	36+800							Reperf. 3cm + Recapeamento 5 cm

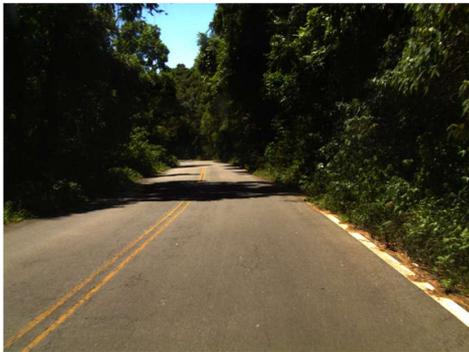
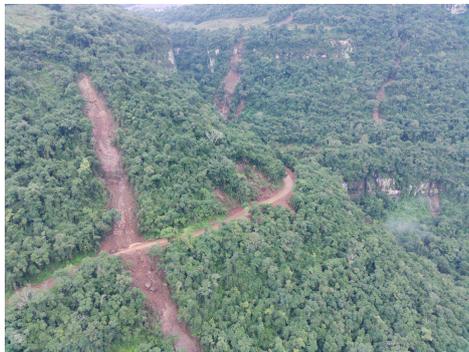
Tabela 4: Comparativo - km 38+000

LEVANTAMENTO VISUAL CONTÍNUO - LVC							LEVANTAMENTO EXPEDITO							
Rodovia: 448ERS0020 e 448ERS0030														
Pista: Simples														
Trecho: km 16.810 ate km 55.670														
Início	Fim	ICPF	IGGE	IES	Código	Conceito	KM	Contenções	Reperflagem (3 cm)	Fresagem	Recapamento CBUQ	Remendo Superficial	Remendo Profundo	Solução adotada
38,000	38,200	1,6	94	10	E	Péssimo	38+000							Reperf. 3cm + Fresagem + Recapeamento 5 cm + RS
38,200	38,400	1,5	88	10	E	Péssimo	38+200							Reperf. 3cm + Recapeamento 5 cm
38,400	38,600	2,0	97	10	E	Péssimo	38+400							Reperf. 3cm + Recapeamento 5 cm
38,600	38,800	1,7	87	8	E	Péssimo	38+600							Reperf. 3cm + Recapeamento 5 cm
38,800	39,000	1,5	84	8	E	Péssimo	38+800							Reperf. 3cm + Recapeamento 5 cm
