RODOVIA : ERS-437

TRECHO : ENTR. BRS-470 (VILA FLORES) - ENTR. ERS-448 (P/ NOVA ROMA DO SUL)

SEGMENTO : KM 9,20 AO KM 16,60

**VOLUME ÚNICO - ANTEPROJETO SIMPLIFICADO DE
RECONSTRUÇÃO E RESILIÊNCIA RODOVIÁRIA - EVENTOS
CLIMÁTICOS**

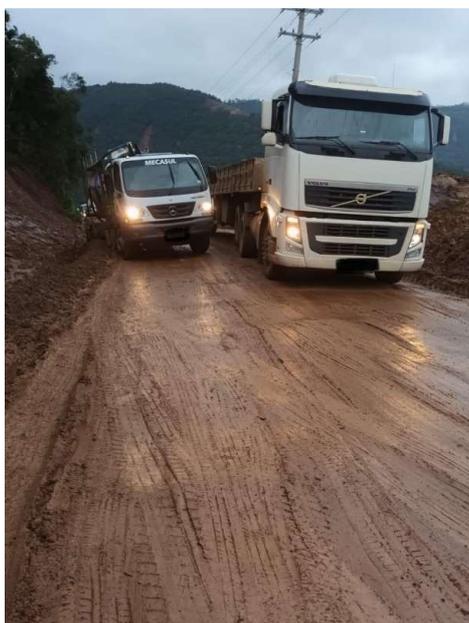
Figura 4: Patologia de drenagem

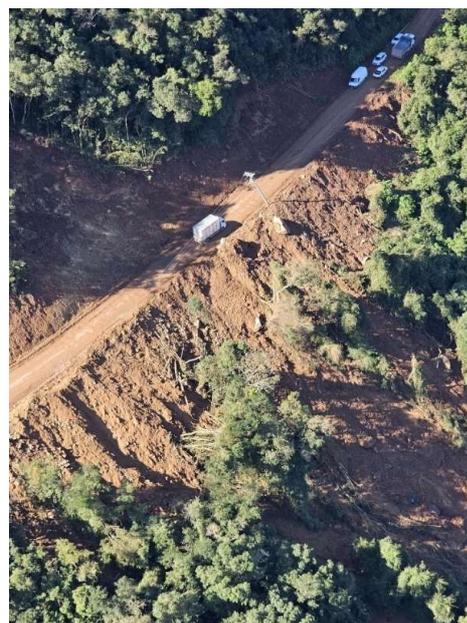
Figura 5: Escorregamento

Os grandes deslizamentos de massa que ocorreram por sobre o leito da rodovia causaram danos severos a sua integridade. Adicionalmente, conforme levantamento realizado em campo foram identificados diversos pontos críticos ao longo do segmento,
