RODOVIA : ERS-433

TRECHO: ENTR. ERS-332 (P/ ARVOREZINHA) – RELVADO

SEGMENTO: KM 0+000 AO KM 16+600

**VOLUME ÚNICO - ANTEPROJETO SIMPLIFICADO DE
RECONSTRUÇÃO E RESILIÊNCIA RODOVIÁRIA - EVENTOS
CLIMÁTICOS**

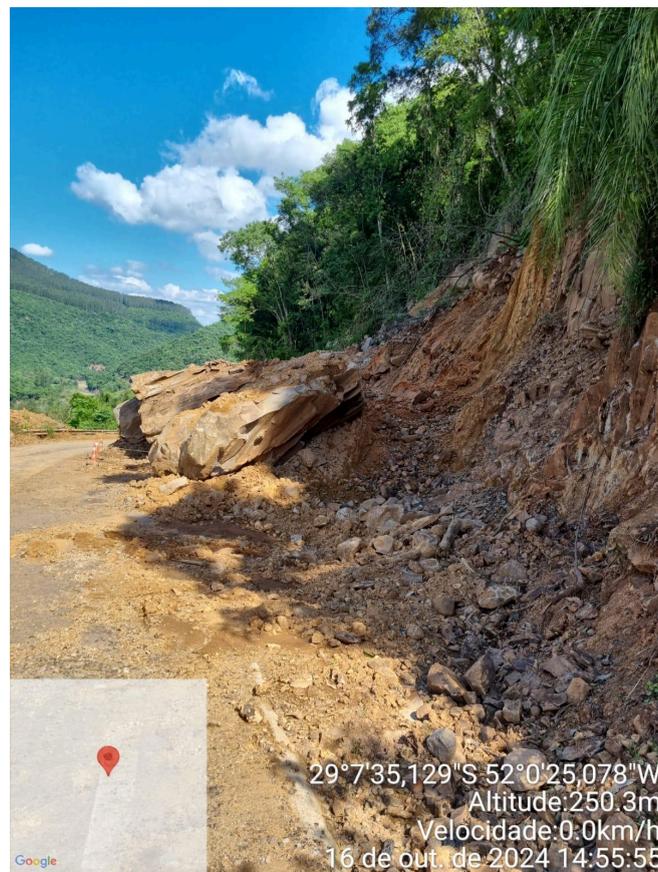
Figura 5: Deslizamento - km 10+500

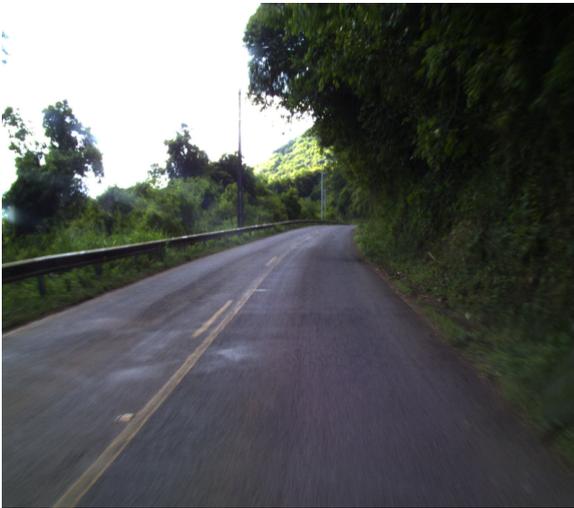
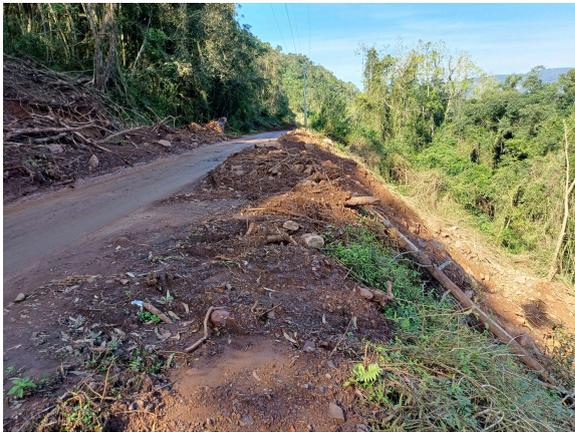
Tabela 1: Comparativo - km 2+900

2,9 km (Pavesys 2021)	2,9 km (STE 2024)

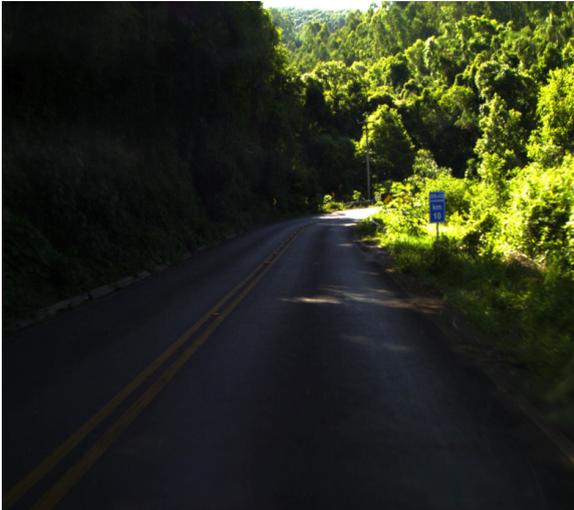
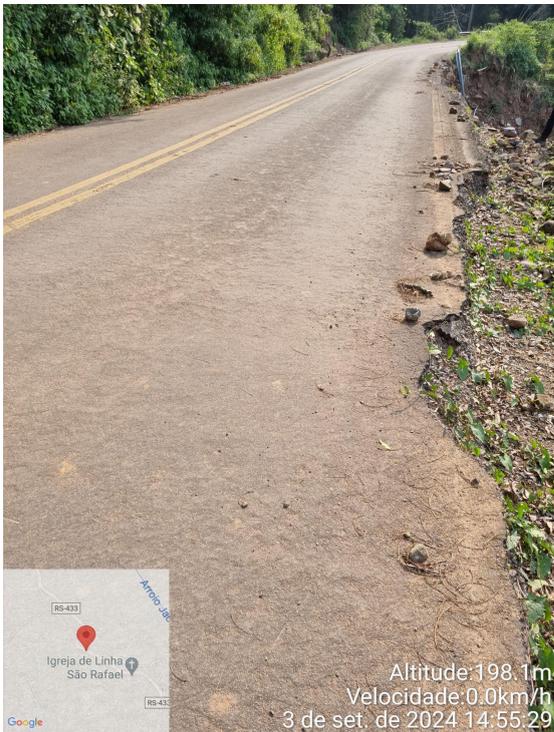
Tabela 2: Comparativo - km 10+000

10,00 km (Pavesys 2021)	10,00 km (STE 2024)
