RODOVIA : ERS-431

TRECHO : SANTA BÁRBARA (SÃO VALENTIM DO SUL) – ENTR. ERS-129
(DOIS LAJEADOS)

SEGMENTO : KM 22+850 AO KM 43+020

**VOLUME ÚNICO - ANTEPROJETO SIMPLIFICADO DE
RECONSTRUÇÃO E RESILIÊNCIA RODOVIÁRIA - EVENTOS
CLIMÁTICOS**

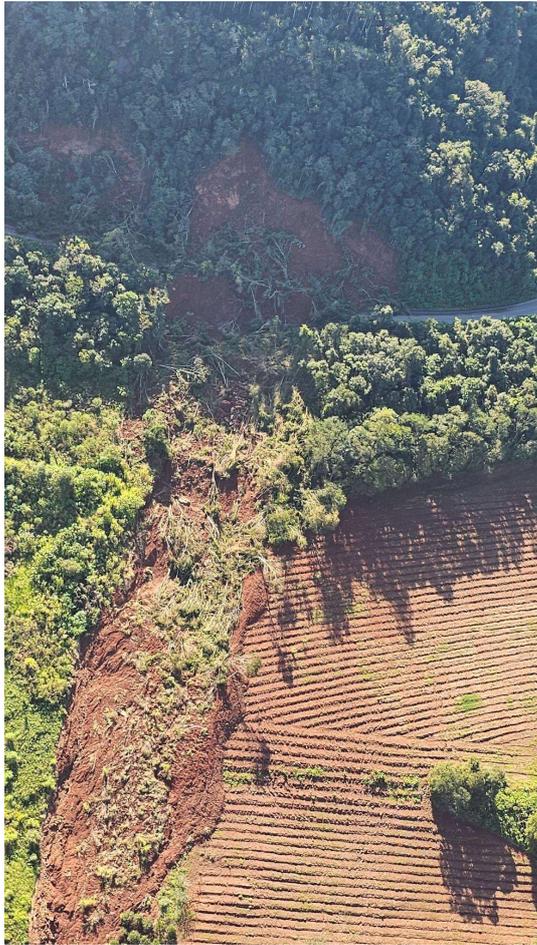
Figura 4: Escorregamento - km 27+250

Em maio de 2024, a rodovia ERS-431 sofreu interrupção total do tráfego entre os km 25+950 e o km 28+050. Adicionalmente, conforme levantamento realizado em campo foram identificados diversos pontos críticos ao longo do segmento, impactados por deslizamentos significativos, os quais agravaram as condições de segurança e a transitabilidade. A relação destes trechos é a que segue, e para cada um destes pontos foi preenchida uma ficha cadastral conjuntamente com a indicação de uma solução de engenharia, presentes em anexo ao fim deste segmento.

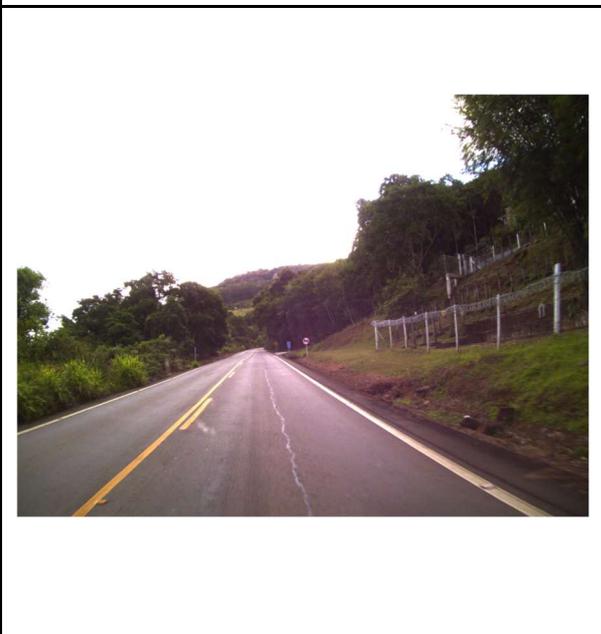
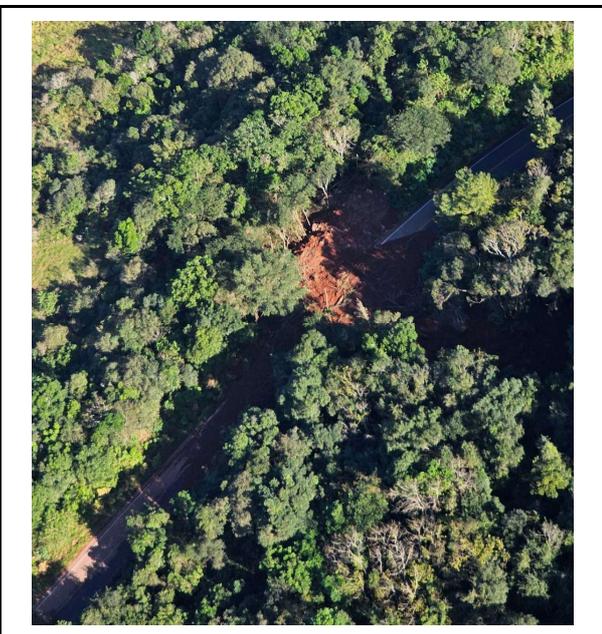
Tabela 1: Comparativo - km 25+950

<p align="center">25,95 km (Pavesys 2021)</p>	<p align="center">25,95 km (STE 2024)</p>

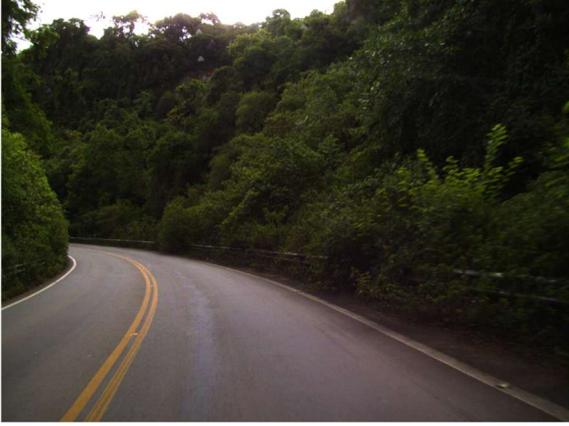
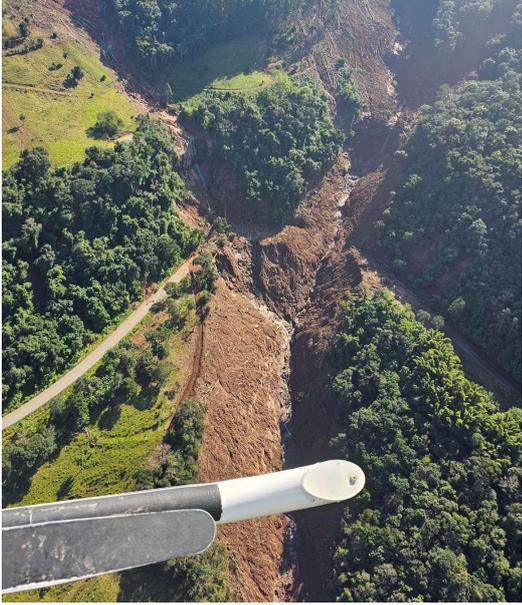
Tabela 2: Comparativo - km 26+350

<p align="center">26,35 km (Pavesys 2021)</p>	<p align="center">26,35 km (STE 2024)</p>

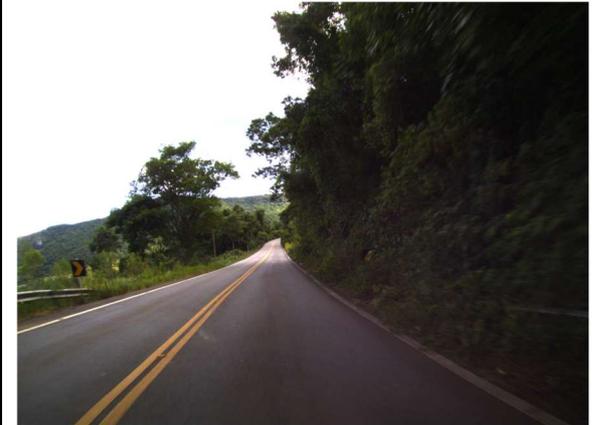
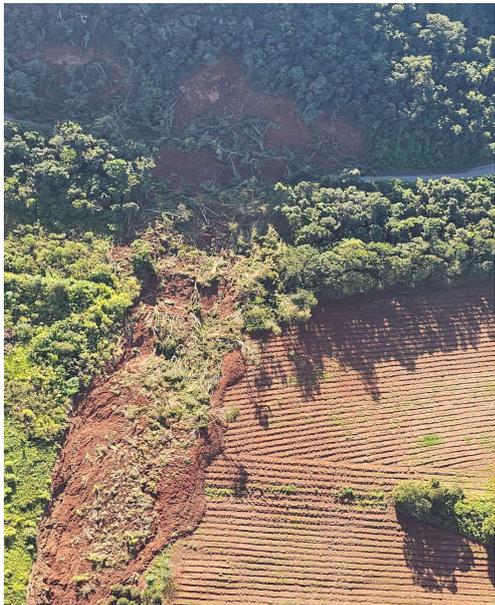
Tabela 3: Comparativo - km 27+250

<p align="center">27,25 km (Pavesys 2021)</p>	<p align="center">27,25 km (STE 2024)</p>

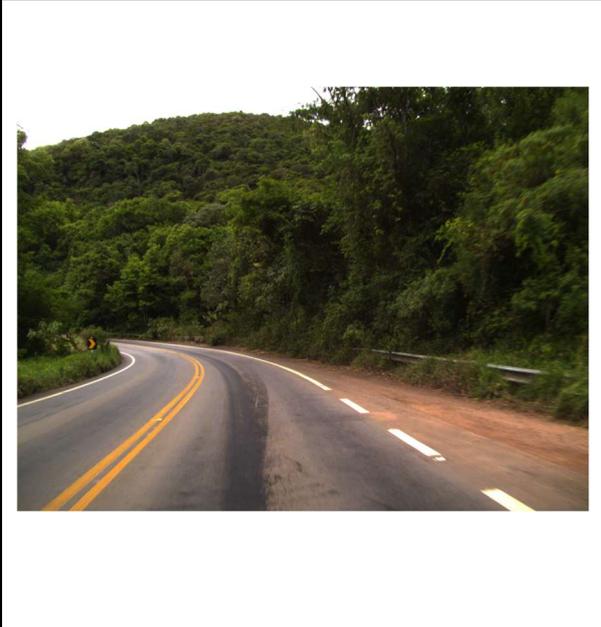
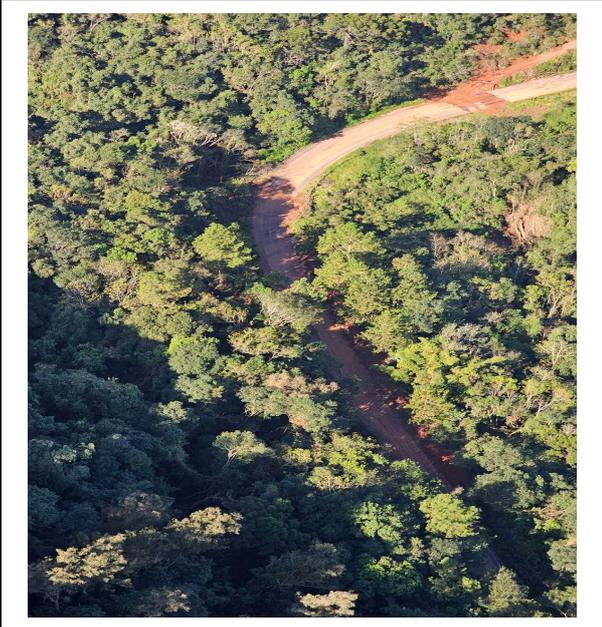
Tabela 4: Comparativo - km 28+750

<p align="center">28,75 km (Pavesys 2021)</p>	<p align="center">28,75 km (STE 2024)</p>
